Aircraft Occurrence Summary Résumé d'accident ou incident d'aéronef

14 August 2003

TYPE: Schweizer 2-33 C-GFME

LOCATION: Picton, ON

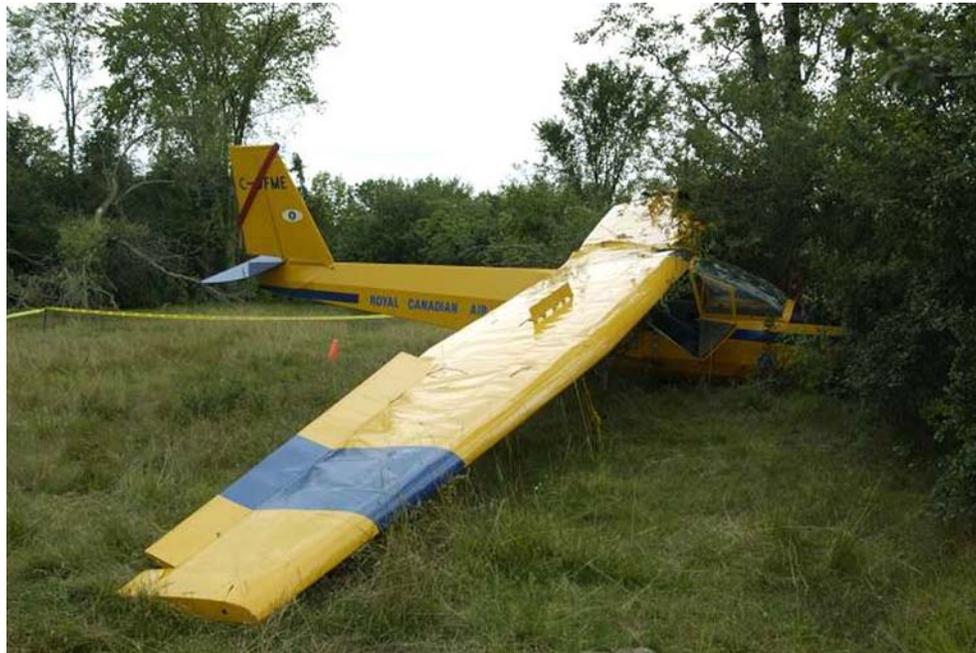
The aircraft received "A" Category damage. Extensive damage to the left wing, particularly the leading edge, was noted. The outboard section of the left wing was folded forward in the horizontal. The right wing did not appear to have suffered damage externally, however, it did show evidence of severe skin deformation. Flight control surfaces on both wings were seized. The cockpit remained intact and its habitable space was not compromised. Minor cracking of the overhead cockpit canopy and numerous punctures of the glider's skin were noted. The tail section's skin and longerons were deformed.

L'aéronef a subi des dommages de catégorie A. On a de plus constaté d'importants dommages à l'aile gauche, en particulier au bord d'attaque. La partie externe de l'aile gauche a été pliée vers l'avant, à l'horizontale. L'aile droite ne semblait pas avoir subi de dommages externes, mais elle présentait des signes de déformation importante du revêtement. Les gouvernes des deux ailes étaient grippées. Le poste de pilotage et son habitacle étaient intacts. On a décelé un criquage mineur dans la verrière du plafond du poste de pilotage ainsi que de nombreuses perforations dans le revêtement du planeur. Le revêtement et

les longerons de l'empennage étaient déformés.
